第 11 回技術シンポジウム

# 九州の災害と社会インフラの防災

令和元年 10 月 30 日(水) 13:30-17:00

# 『九州の地震と火山噴火』

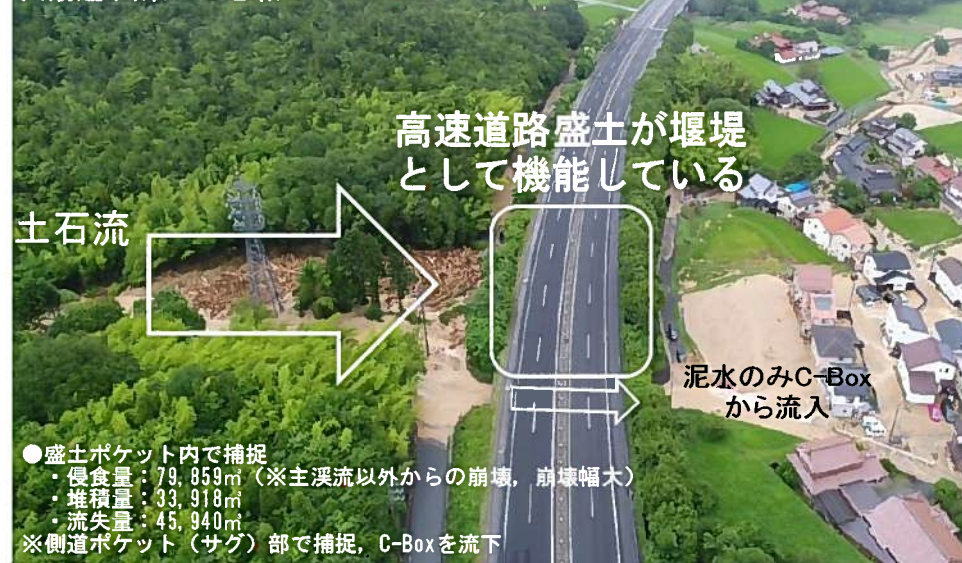
#### 4-3 山陽道が住宅地を土石流から被害軽減した事例

山陽道 西条IC～志和IC KP262.75

●盛土ポケット内で捕捉  
・侵食量:79,859m<sup>3</sup>(※主渓流以外からの崩壊, 崩壊幅大)  
・堆積量:33,918m<sup>3</sup>  
・流失量:45,940m<sup>3</sup>  
※側道ポケット(サグ)部で捕捉, C-Boxを流下
